2. 中央公園自転車道の芝野橋以南の問題箇所と問題点

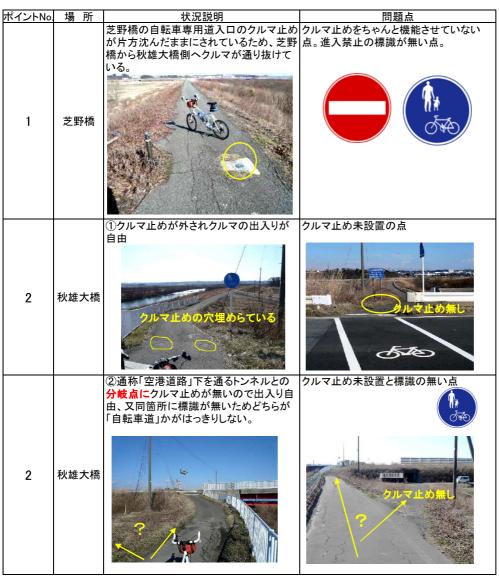
2	秋雄大橋	の危険性	安全なのはどちら?
2	秋雄大橋	④通称「空港道路」下を通るトンネルの出入り口の段差は何か? 「何のための段差」	通称「空港道路」下を通るトンネルの段差でパンクをする報告がある。 スポーツサイクル(ロードバイクなど)の場合、高圧・軽量・極細なタイヤとチューブを使用しているため、「リム打ちパンク」(段差乗上げ時、段差角とリムの間に挟まれたチューブに傷がついてパンク)が発生しやすい。
3	地蔵川	地蔵川堤防からのクルマの出入りの形跡が見られる。	クルマ止め、標識の未設置の点
4	本田橋	クルマ止めが外されクルマの出入りが自由	クルマ止めをちゃんと機能させていない点
5	豊成橋	クルマ止めが外されクルマの出入りが自由	クルマ止めをちゃんと機能させていない点
6	豊成橋を過ぎた地点	クルマ止めや標識も無くクルマの出入りが自由	クルマ止めや標識未設置の点 ここから中の橋までの区間の乗用車 及びモーターバイクの往来が一番目 立っている。近辺に住宅が近いことに 起因すると思われるが・・かなりのス ピードで走っているし、時に警笛を鳴ら されるので自転車道との認識は無い に等しい。ここで交通死亡事故が起き たら、道路管理上でも重大問題となら ないのでしょうか?

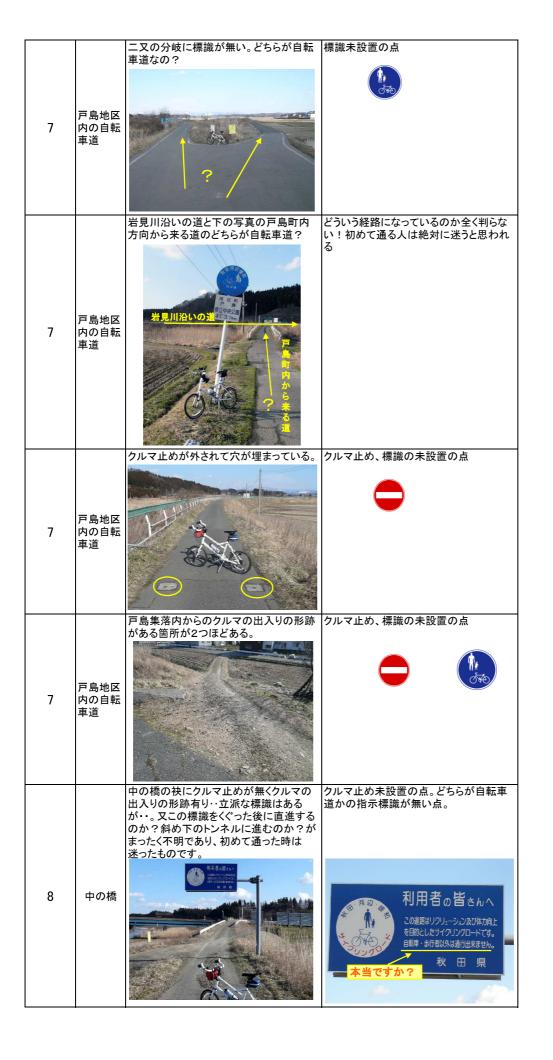
2年前からこの状況です。道路のパトロール体制はどうなっているのですか? 中の橋の道路下の2つ目のトンネルの出 入口のグレーチングが腐って破損や欠品 しています。 9 中の橋 裏向きの標識はあるものの、どこが自転 クルマ止め、標識の未設置の点 車道かを示すものは何も無い。 戸島地区 内の県道 及び兼用 9 の自転車 道 上野台へ向う地点のクルマ止めが外れて クルマ止めが外れている点 いる。 この標識には補助標識として「指定車・許可車を除く」とあるが、それぞれどういうクルマが指定または許可されているのか?それとクルマ止めとの関係はどうなのか? 戸島地区 10 内の自転 車道
