2. 中央公園自転車道の芝野橋以南の問題箇所と問題点

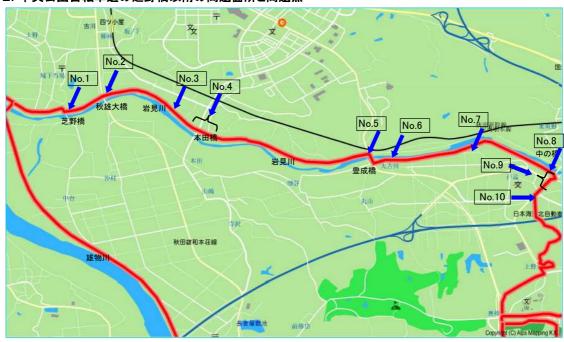
2	秋雄大橋	の危険性	安全なのはどちら?
2	秋雄大橋	④通称「空港道路」下を通るトンネルの出入り口の段差は何か? 「何のための段差」	通称「空港道路」下を通るトンネルの段差でパンクをする報告がある。 スポーツサイクル(ロードバイクなど)の場合、高圧・軽量・極細なタイヤとチューブを使用しているため、「リム打ちパンク」(段差乗上げ時、段差角とリムの間に挟まれたチューブに傷がついてパンク)が発生しやすい。
3	地蔵川	地蔵川堤防からのクルマの出入りの形跡が見られる。	クルマ止め、標識の未設置の点
4	本田橋	クルマ止めが外されクルマの出入りが自由	クルマ止めをちゃんと機能させていない点
5	豊成橋	クルマ止めが外されクルマの出入りが自由	クルマ止めをちゃんと機能させていない点
6	豊成橋を過ぎた地点	クルマ止めや標識も無くクルマの出入りが自由	クルマ止めや標識未設置の点 ここから中の橋までの区間の乗用車 及びモーターバイクの往来が一番目 立っている。近辺に住宅が近いことに 起因すると思われるが・・かなりのス ピードで走っているし、時に警笛を鳴ら されるので自転車道との認識は無い に等しい。ここで交通死亡事故が起き たら、道路管理上でも重大問題となら ないのでしょうか?
